**Proyecto Sistema
de Control de Inundaciones
del Área de Limoncito (PSCIAL)**

Avances (setiembre 2023)

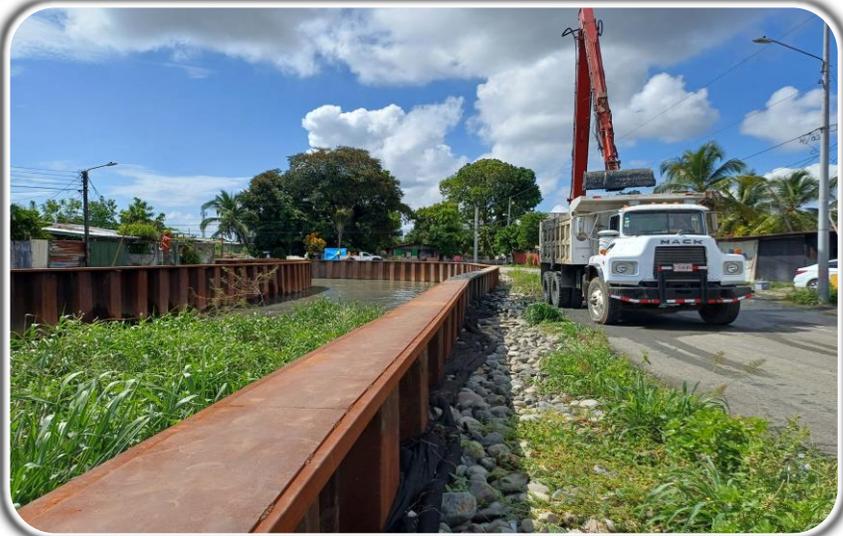
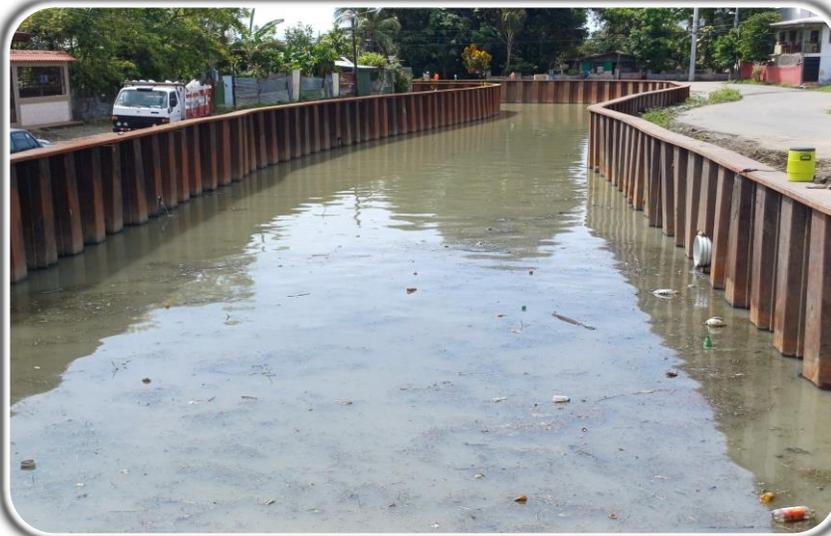
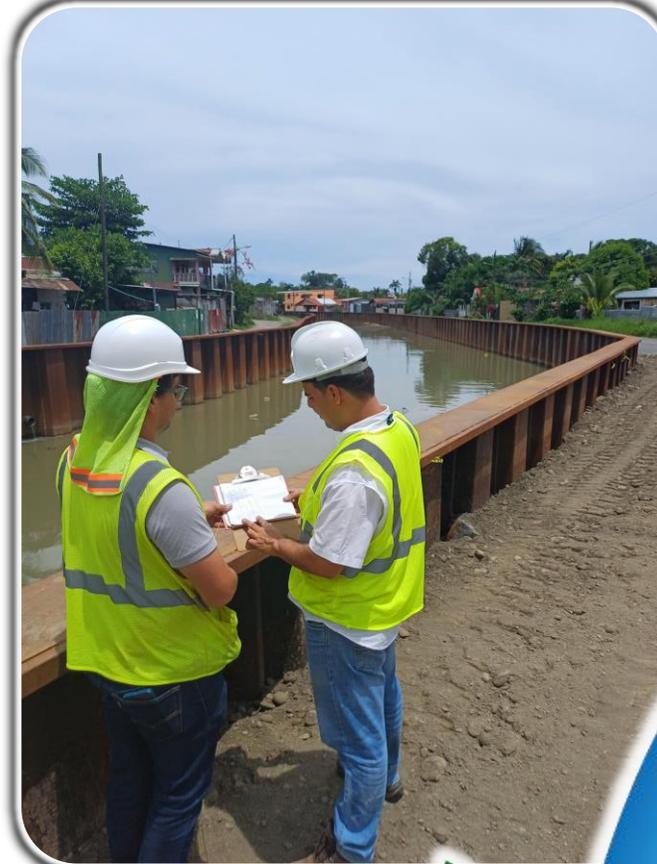
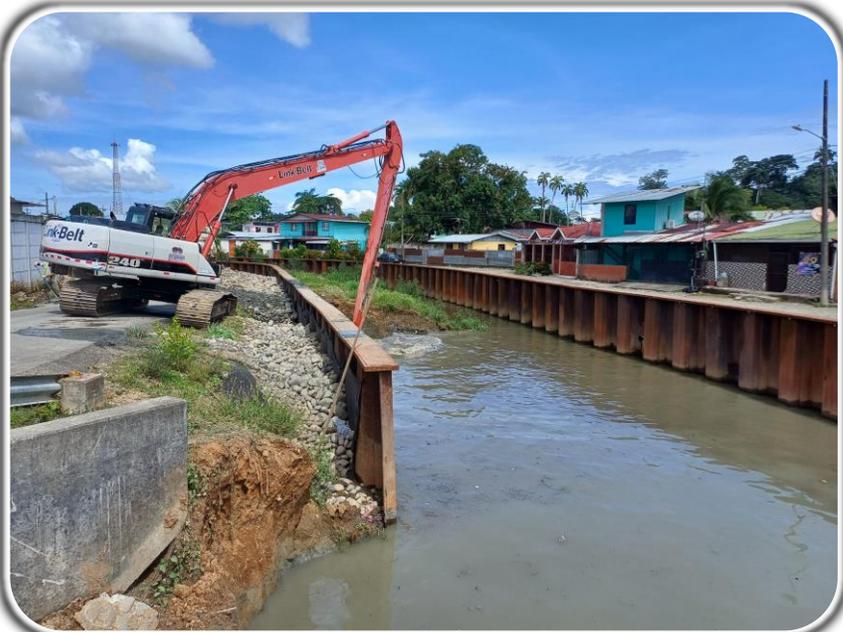
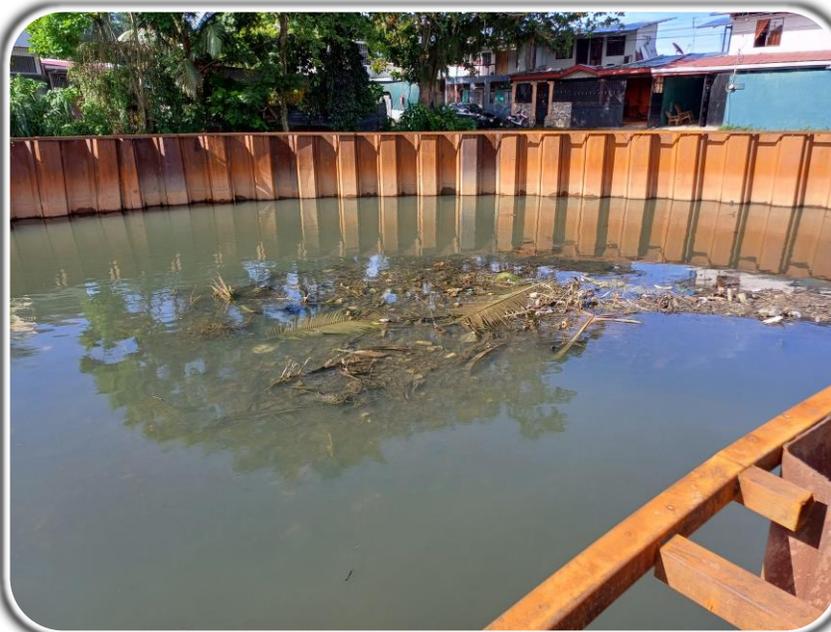
Limpieza del cauce Río Limoncito

Se realizan labores de limpieza del cauce del río Limoncito, para la recolección de todos los materiales existentes en el mismo, para dejar libre la zona de paso de las aguas y aumentar la capacidad hidráulica del río Limoncito. Actualmente se “recava” un área de 750 metros de largo por 12 metros de ancho, dejando el sitio libre de obstáculos, para un adecuado flujo de las aguas del río.

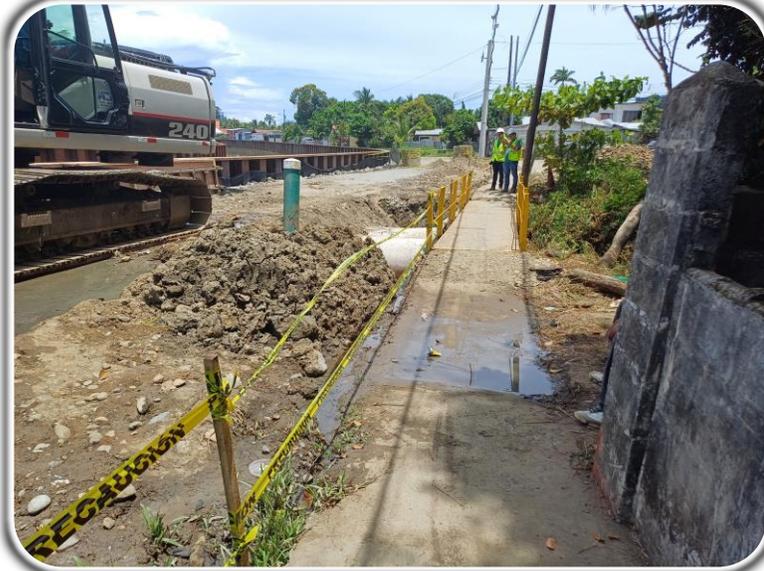
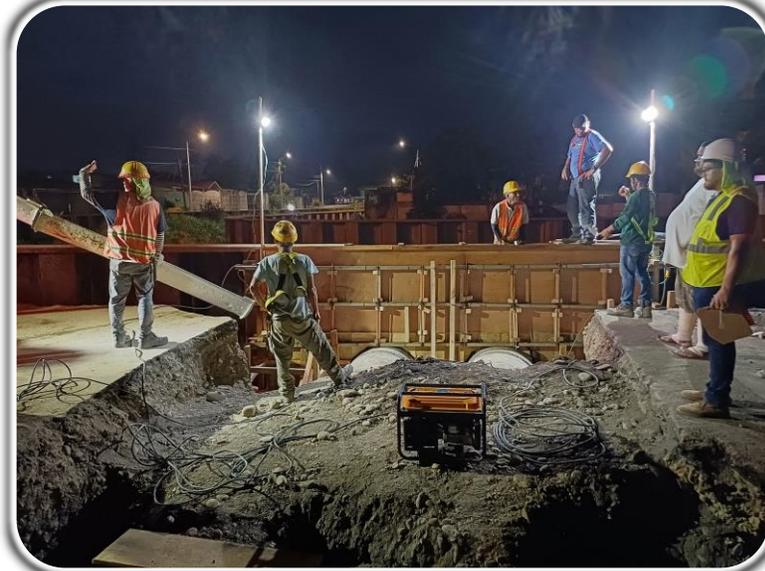
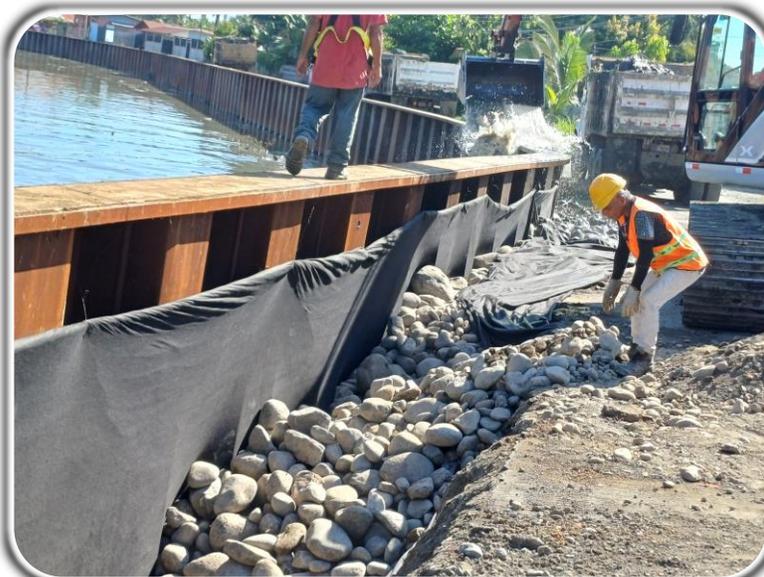
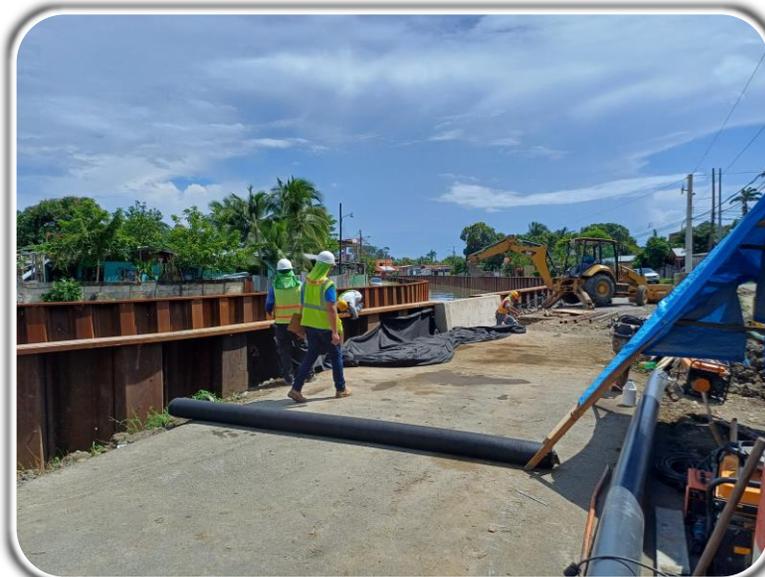
Construcción de infraestructura comunal, alcantarilla, Limoncito

Como parte de las labores de mejoras en el manejo de las aguas de escorrentía, para la zona del cauce bajo del río Limoncito, se realiza la construcción de un paso de alcantarilla, sobre la ruta principal de la comunidad de Limoncito a Barrio quinto. La obra constituye un aporte de SENARA, a las comunidades de la zona, para el adecuado flujo de las aguas servidas en el sector de Limoncito.

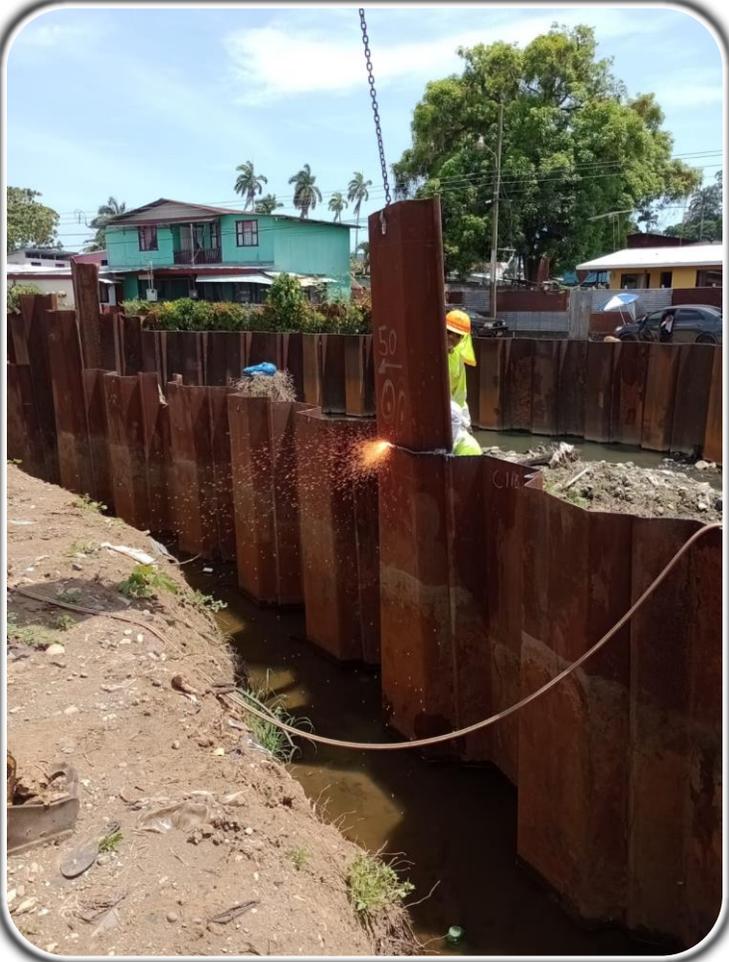
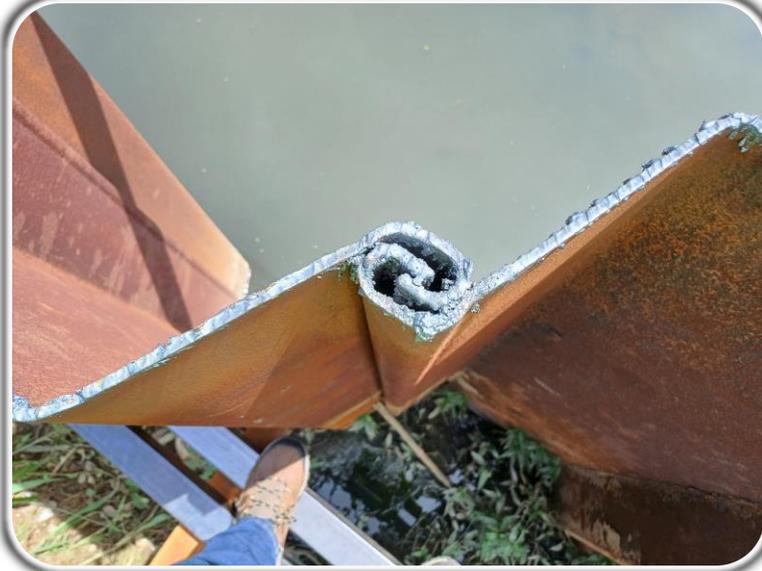
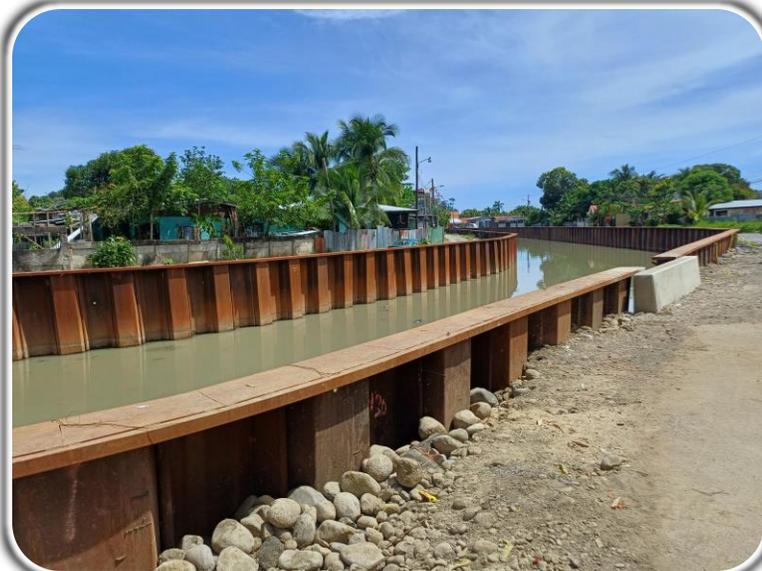
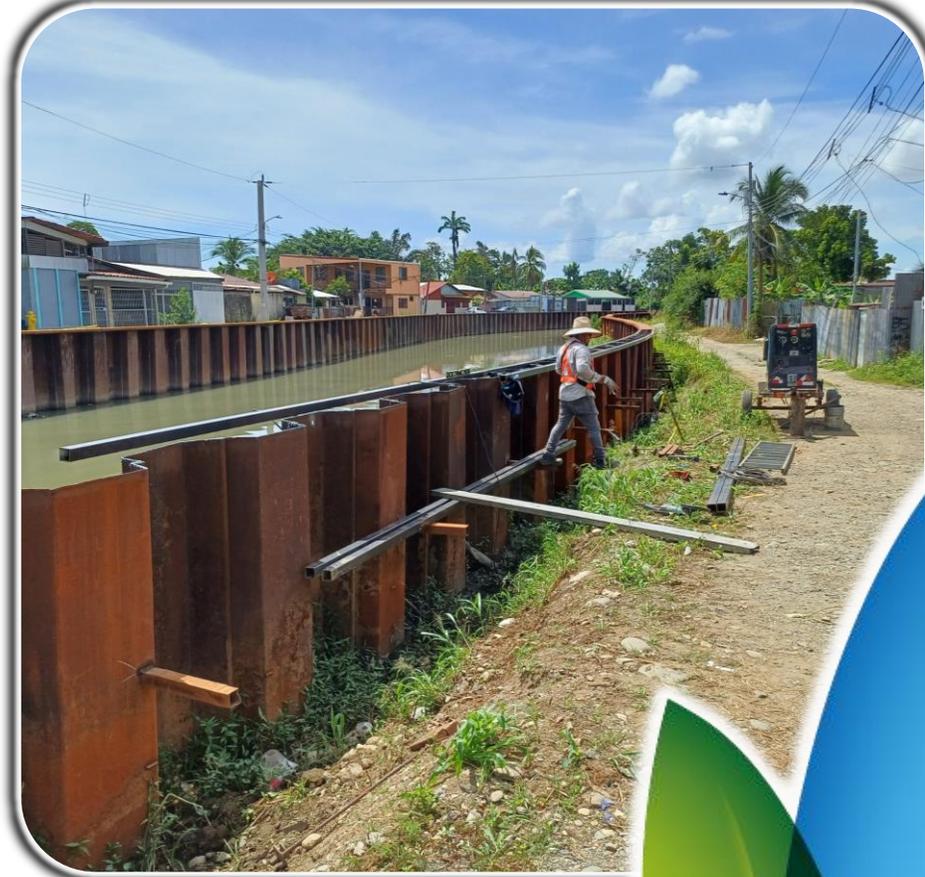
Construcción de infraestructura comunal, tablaestaca para manejo de inundaciones, Limoncito

Construcción de un sistema de control y manejo de inundaciones, para la cuenca baja del río Limoncito, para ello se realiza la colocación en sitio de estructuras de metal, conocidas como “Tablestacas”, las cuales llegan a fortalecer y crear un canal para el manejo de las aguas del río en periodos de inundaciones o fuertes lluvias, a la fecha se tiene completo un 95% de la obra en “Tablaestaca” entre el sector de Chitá y Barrio Quinto, Limoncito.
